安全推進委員会による工事現場視察の概要

- 1 実施日時 平成25年11月14日（木）午前10時から11時30分
- 2 実施場所 公共関与最終処分場建設工事現場（玉名郡南関町下坂下地内）
- 3 出席者 約40名（委員11名のほか地元住民等）
- 4 概要

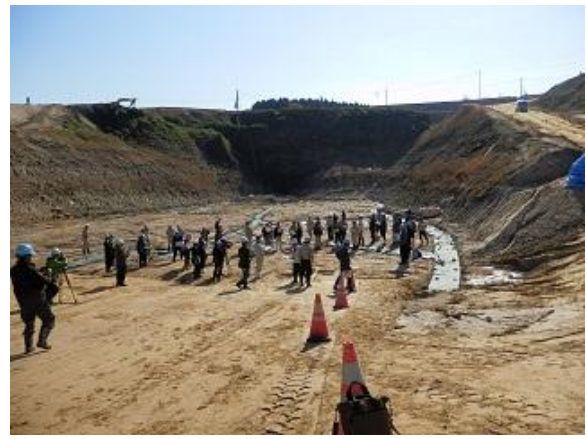
【底盤部の状況を説明】

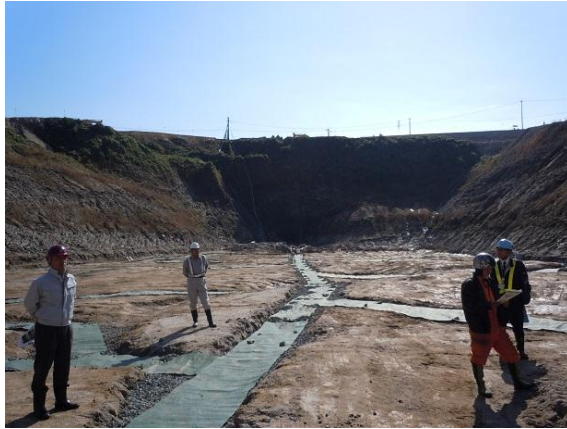
【素掘の側溝の様子】

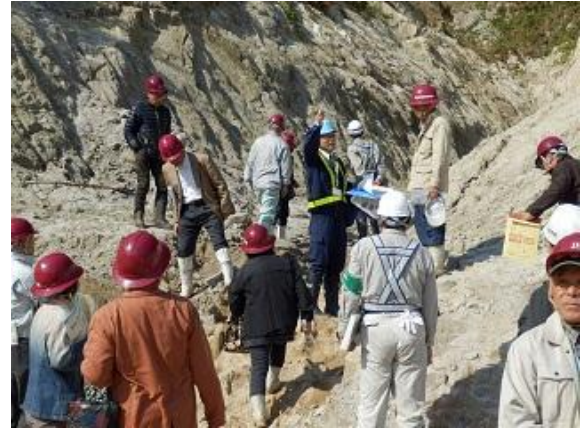
【湧水箇所を確認】

- ① 雨水の流入で濁水処理の水量が増えても問題ないか。
→ ダム等の大規模工事で使用する十分な処理能力を備えた濁水処理設備を設置しています。
- ② 法面部からの湧水処理はどうするのか。
→ 確実に湧水が確認できる箇所にはパイプを設置することで導水させ、その他の湧水が想定される箇所には砕石側溝を敷設します。

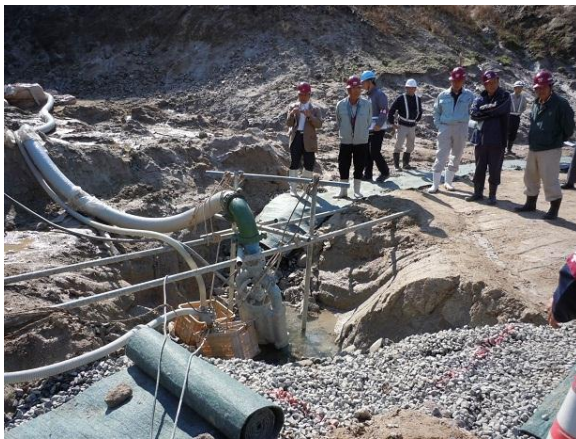
【ポンプによる汲み上げを説明】
